## Auf der Baustelle des künftigen Besucherzentrums

Nach dreimonatigem Rückbau eines Grossteils des Vorgängerhauses, haben auf der Baustelle des Zentrums Doppeltür die Hochbauarbeiten begonnen. Ein Rundgang mit Bauleiterin Karin Schultz und Bauführer Marco Meier.

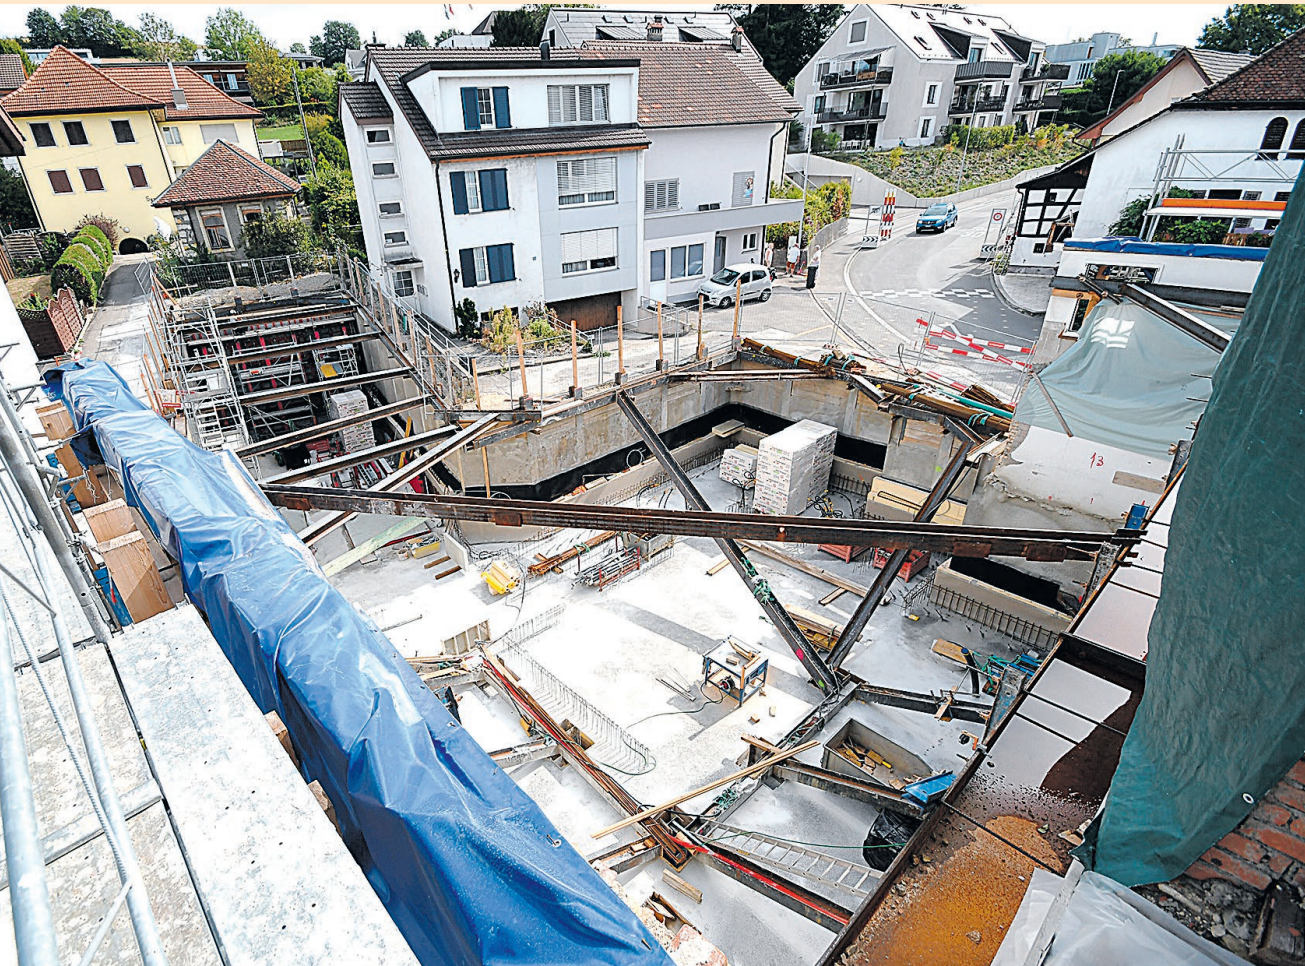
Hinter der Frontfassade des «Haus am Platz» öffnet sich der Blick in die Baugrube. Es handelt sich um das künftige UG des Besucherzentrums Doppeltür mit Veranstaltungsraum und Räumen für die Kino-Inszenierungen. In Hintergrund ist das kleine Gebäude des historischen Mikwe-Tauchbads zu erkennen.

führer im Untergeschoss auf der Betonplatte bewegt, die als Fundament für den gesamten rückwärtigen Neuaufbau des Hauses erstellt wurde, kann dank stehender Eisen bereits erahnen, wie die Raumaufteilung des späteren Besucherzentrums im Untergeschoss aussehen wird.

Zuhinterst, verlängert in Richtung Mikwe, ist ein Veranstaltungsraum geplant. Das Tageslicht wird über Oblichter einfallen, ansonsten wird von diesem Raum über Boden nichts mehr zu sehen sein. Die Gartenanlage, die am gleichen Ort vorher existierte, wird wieder erstellt.

Weiter sind ein Raum für ein grösseres Gemeinschaftskino und mehrere, kleinere Räume für Einzelkino vorgesehen. Eine Treppe wird Besuchende ins UG führen, auch WC-Anlagen und Technikräume kommen ins Untergeschoss zu liegen.

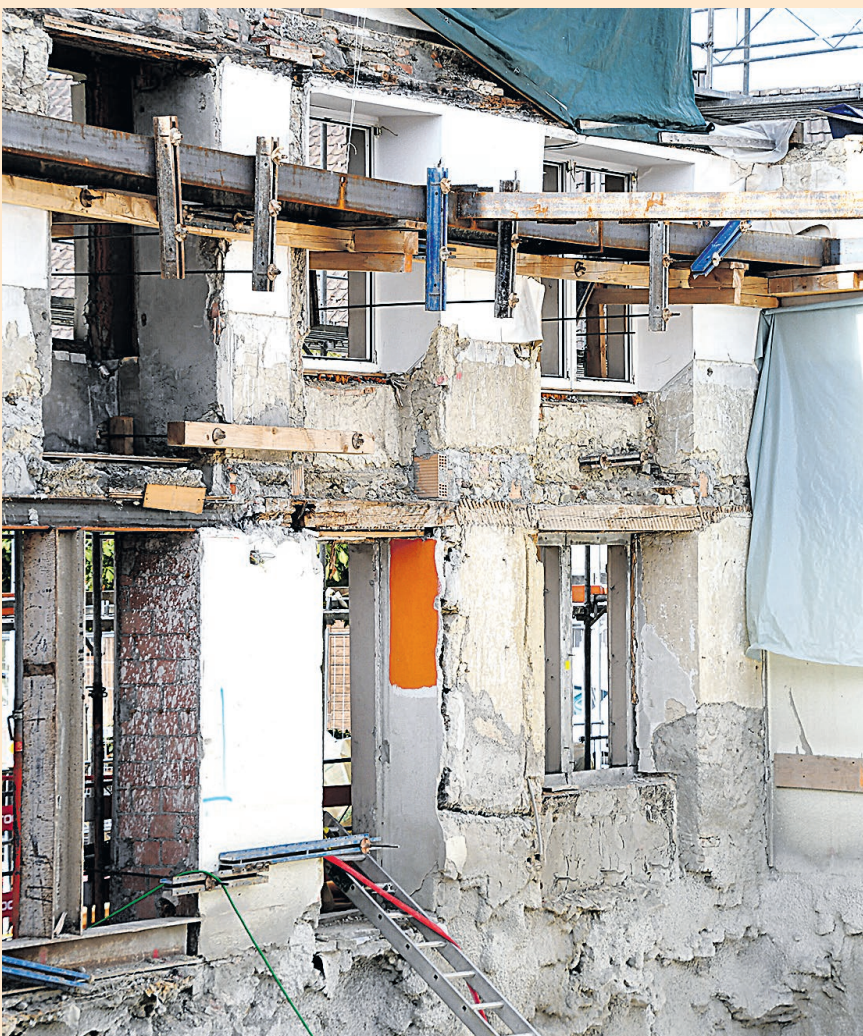
Der Blick an die Rückseite der Frontfassade zeigt einerseits, wie massiv die Konstruktion verstärkt und gesichert werden musste, damit sie im Zuge der Bauarbeiten keinen Schaden erleidet. Andererseits sind an dieser Rückseite auch verschiedene Baustile der Vergangenheit abzulesen.

Gleichzeitig galt es die stehengebliebenen Fassaden mit massiven, quer- und diagonalstehenden Stahlträgern und zahlreichen Holzbalken so zu stabilisieren, dass sie auch nach dem Umbau noch stehen, wo sie standen.
